### ③ 「アンカーM12」施工時の破断写真

# アンカー施工は、床に かなりのダメージがあります

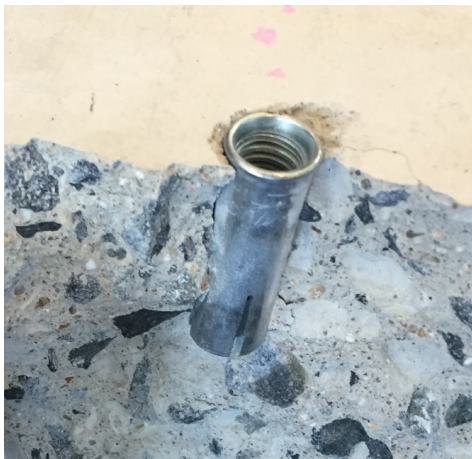
引っ張り強度の実験のため、『M12 長さ5cmのアンカーボルト』を  
幅12cm 高さ12cmのコンクリートブロックで試験体を作成しようと、  
アンカーを打ち込んだところ、コンクリートブロックが割れてしまいました。  
設備などをアンカー固定している床にも、**かなりの負担**がかかっていることが予想できます！

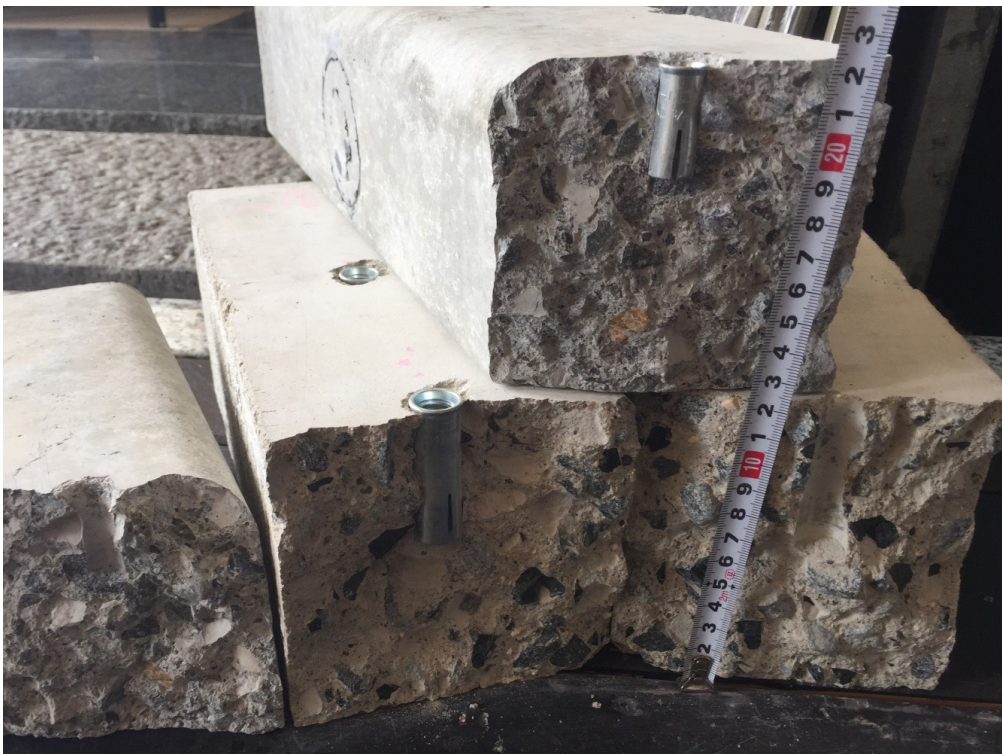
境界ブロックなので、  
本来駐車止めに使用するため、  
車が載っても  
割れない丈夫なコンクリート素材ですが、  
次々と割れてしまいました。
